共同住宅 結露 瑕疵의 改善方案

A Study on the Improvement Directions regarding
the Condensation Defects of Apartment House

光云大學校 建設法務大學院

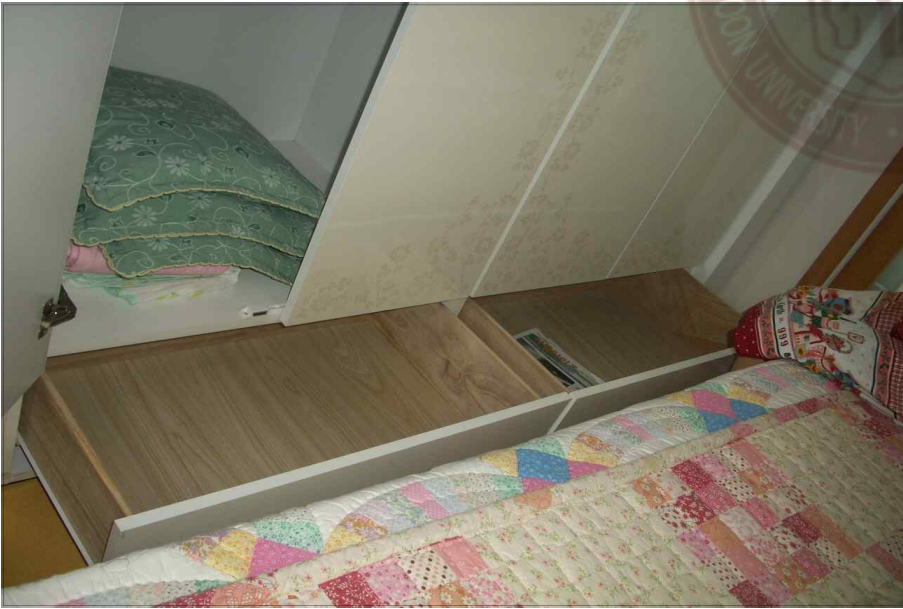
아래 전체 배치도에서 103동 북향 측벽세대 안방 벽체에 전체 결로 수 및 곰팡이 발생이 조사됨.

<사진 3-1> 침실1 측벽의 결로수로 인해 장롱수납 불가

- ① 본 현장사례 아파트는 2008년 4월에 사용검사승인을 득한 아파트로 아래의 결로방지 평면도면을 검토하면, ■ 단열, 결로방지일람표 단열재 / 측벽 THK70 단열재로 표기되어 있음.

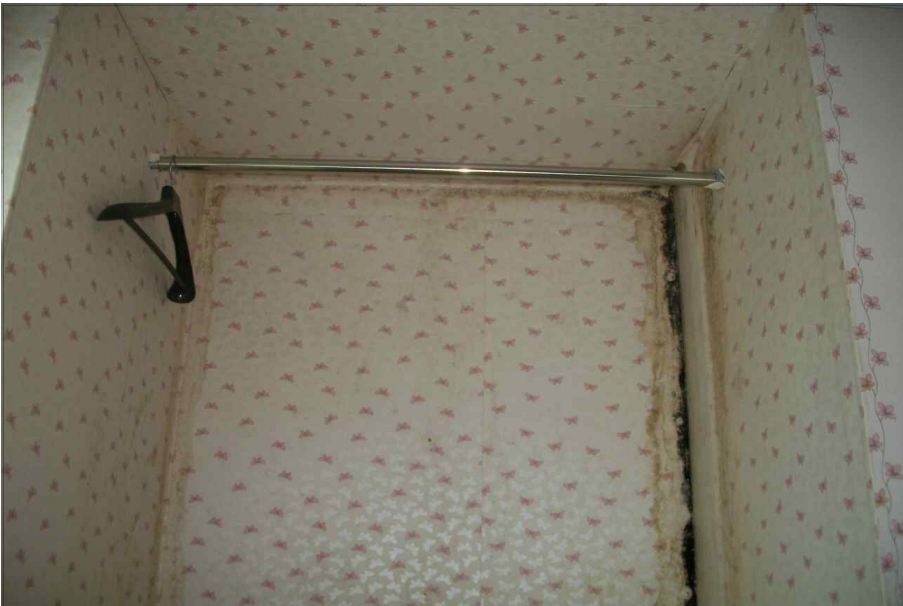
<사진 3-2> 반침2 측벽 곰팡이 현황

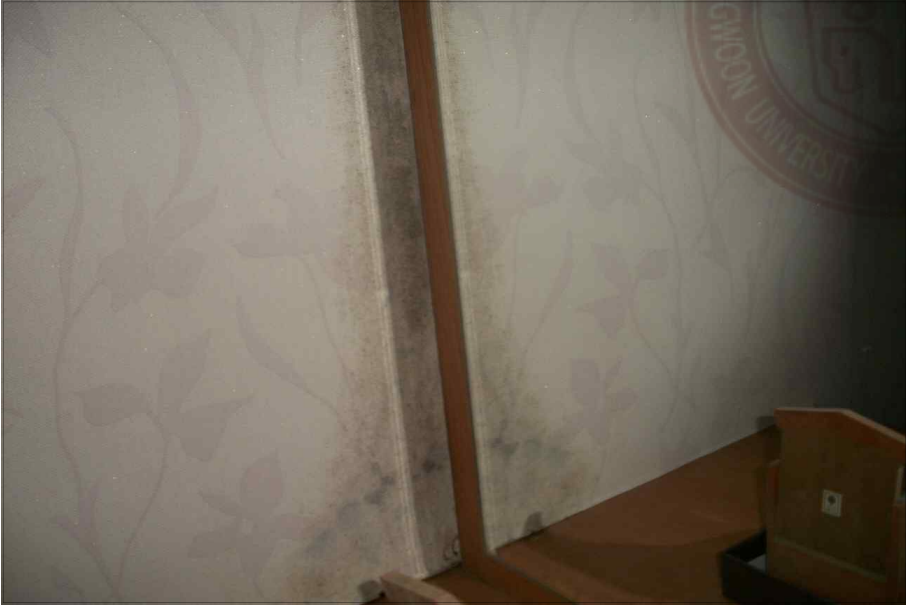
<사진 3-3> 측벽에 위치한 화장대 벽 곰팡이 현황

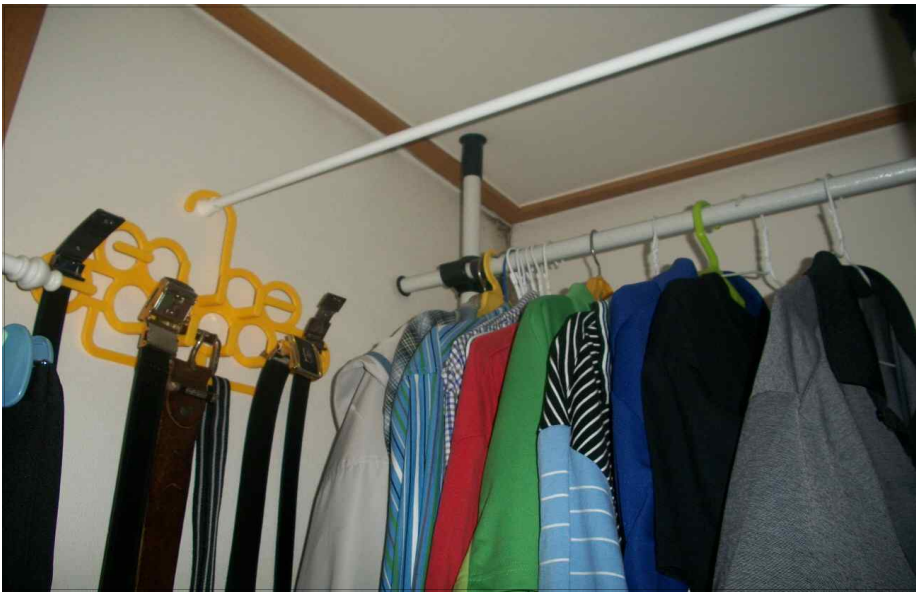
<사진 3-4> 침실3 측벽의 곰팡이 현황

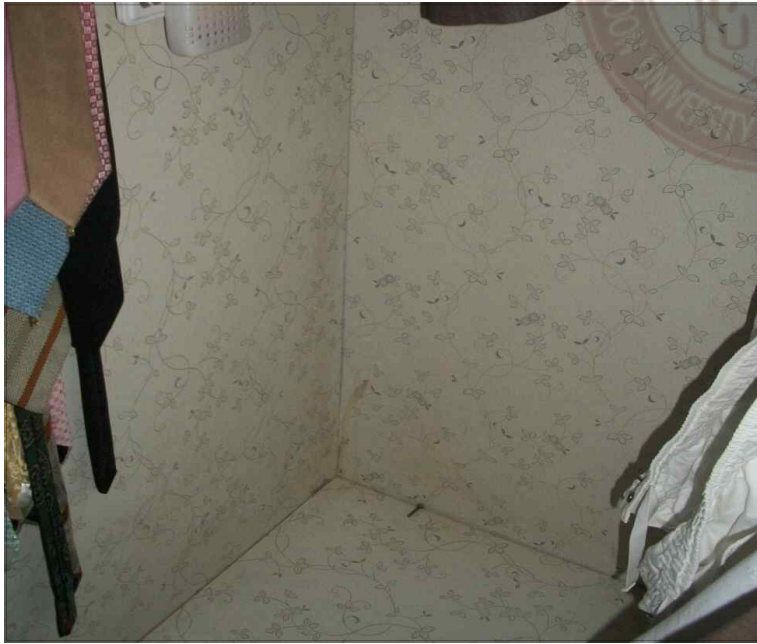
<사진 3-5> 반침 측벽 결로로 인한 변색

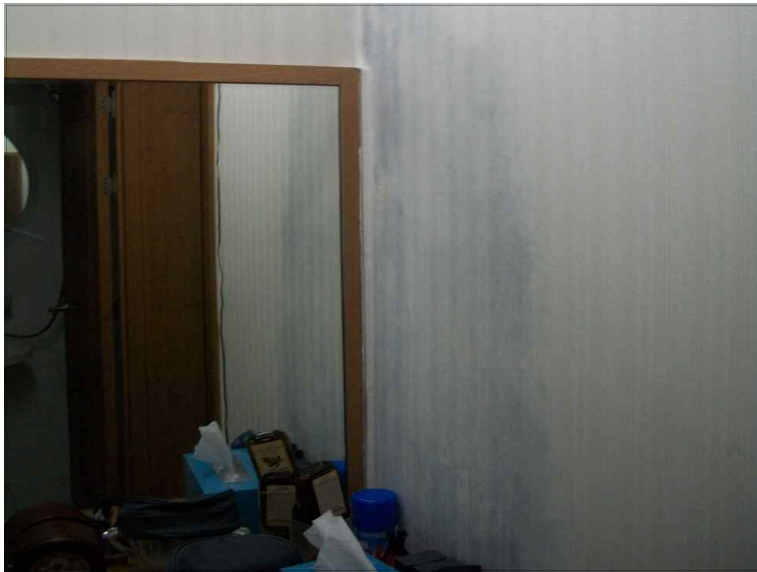
<사진 3-6> 측벽에 위치한 화장대 벽 곰팡이 현황

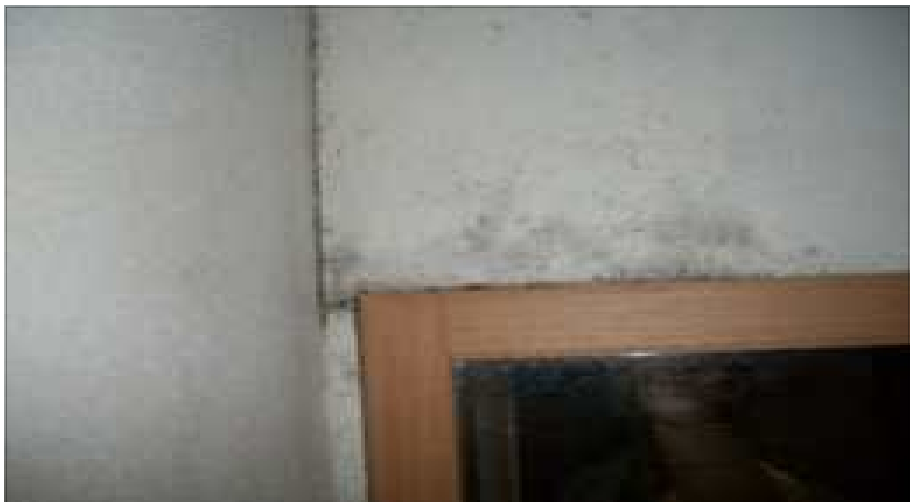
어긋난 구조평면이 동일한 101동과 102동의 벽과 벽이 접한 부위인 전체 2호라인의 파우더실 화장대 벽면은 결로로 인한 곰팡이가 심하게 발생하여, 곰팡이 냄새 및 세대내 공기질 저하로 입주민의 건강을 위협하고 있다.

<사진 3-7> 101동 1502호 구조 접합부 파우더실 벽체 곰팡이 발생

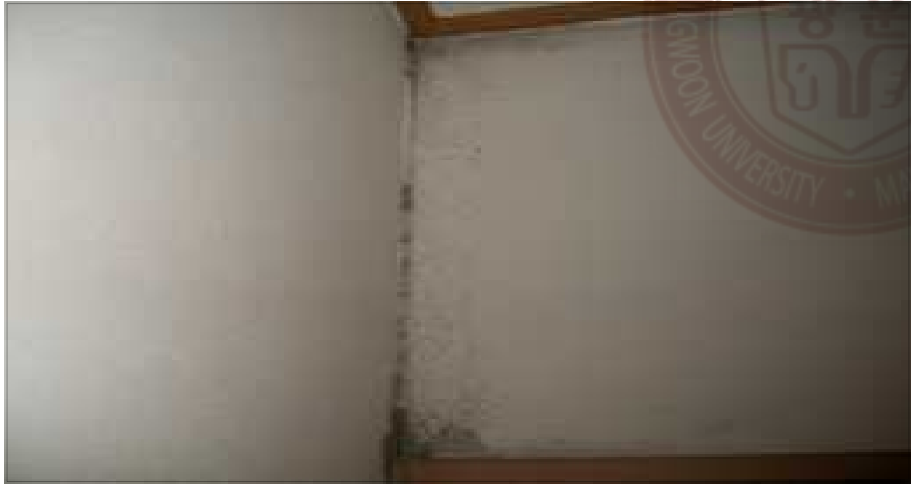
<사진 3-8> [01동 602호 구조 접합부 파우더실 벽체 곰팡이 발생
[102동 2호라인 구조 접합부 파우더실 벽면 곰팡이 사례]

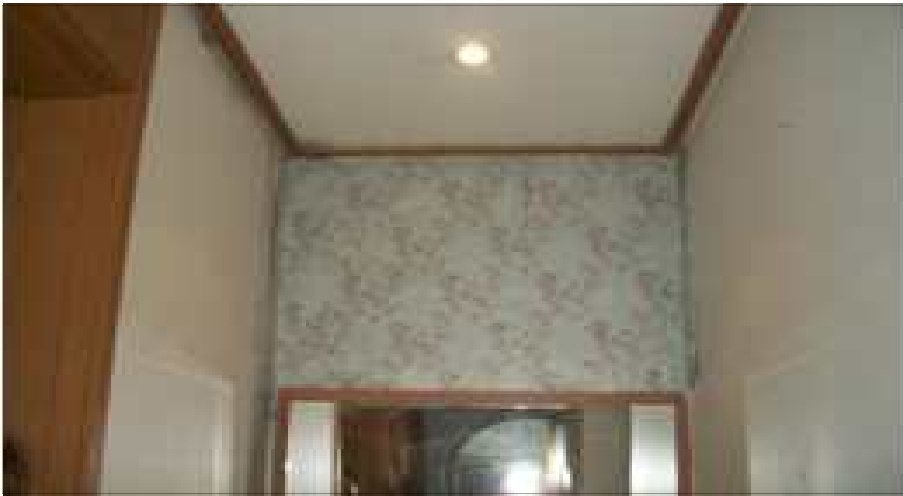
<사진 3-9> 102동 1502호 파우더실 벽체 곰팡이 발생

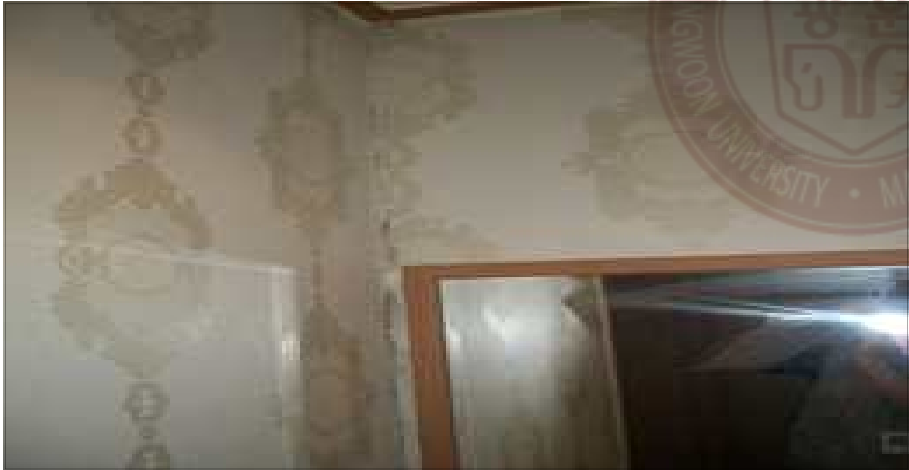
<사진 3-10> 102동 1402호 파우더실 벽체 곰팡이 발생

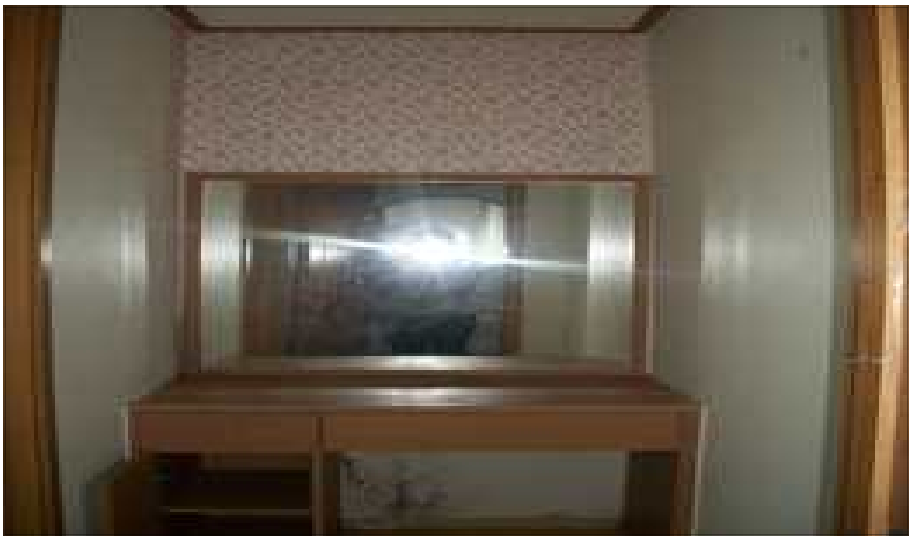
<사진 3-11> 102동 1202호 파우더실 벽체 곰팡이 발생

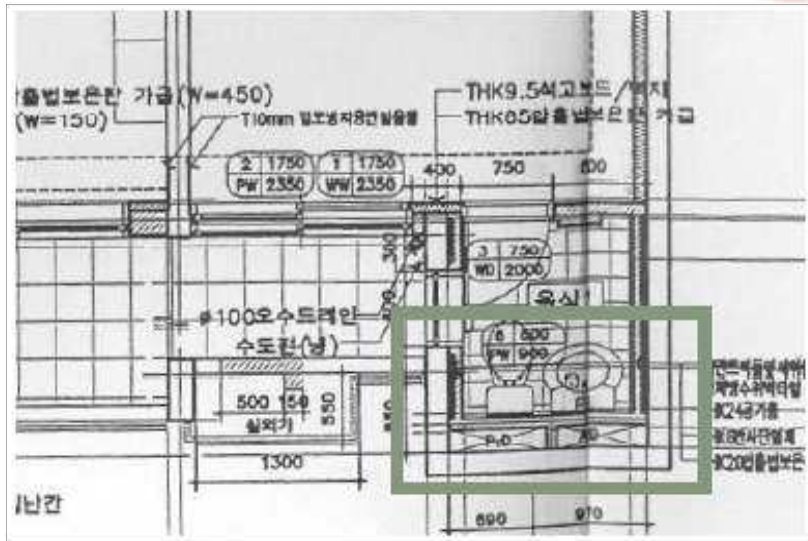
- ① 사용 중이 아닌데도 최상층 세대의 욕실벽면과 욕실장 내부에 계속 결로가 발생하여 설계도면을 확인한 결과 아래 도면과 같이 외벽에 면한 AD(Air Duct) · PD(Pipe Duct) 조적벽에 단열재가 누락되었다.

<그림 3-8> 외벽에 면한 AD,PD에 단열재 누락

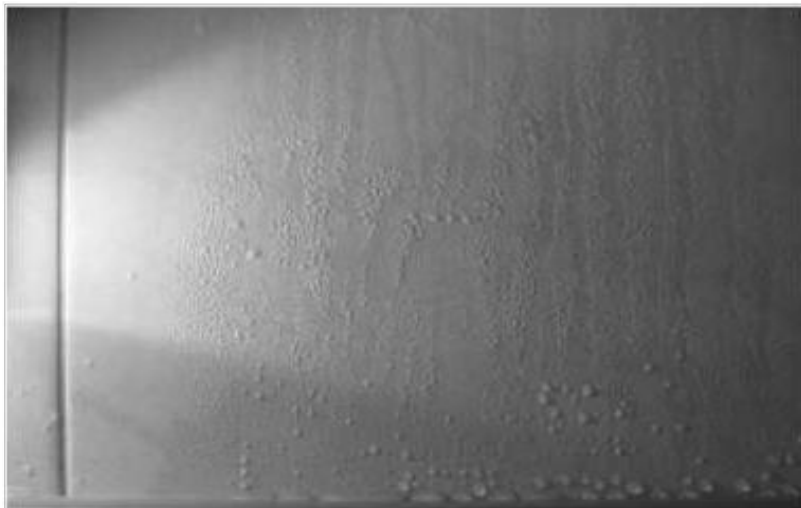
<사진 3-12> 욕실 벽면 타일 표면 결로수 맺힘

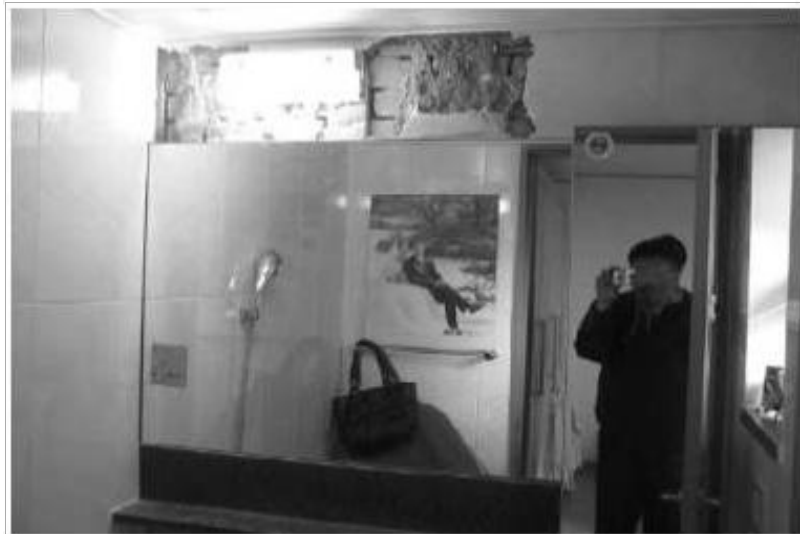
상기 욕실의 AD(Air Duct) · PD(Pipe Duct)부분 타일을 일부 철거하고 확인한 결과, 단열재가 설치되어 있지 않았고, 조적벽의 줄눈이 채워지지 않아 외부공기가 직접 유입되는 것을 확인하였다.

<사진 3-14> 벽면 상부 타일 해체 후 확인 작업

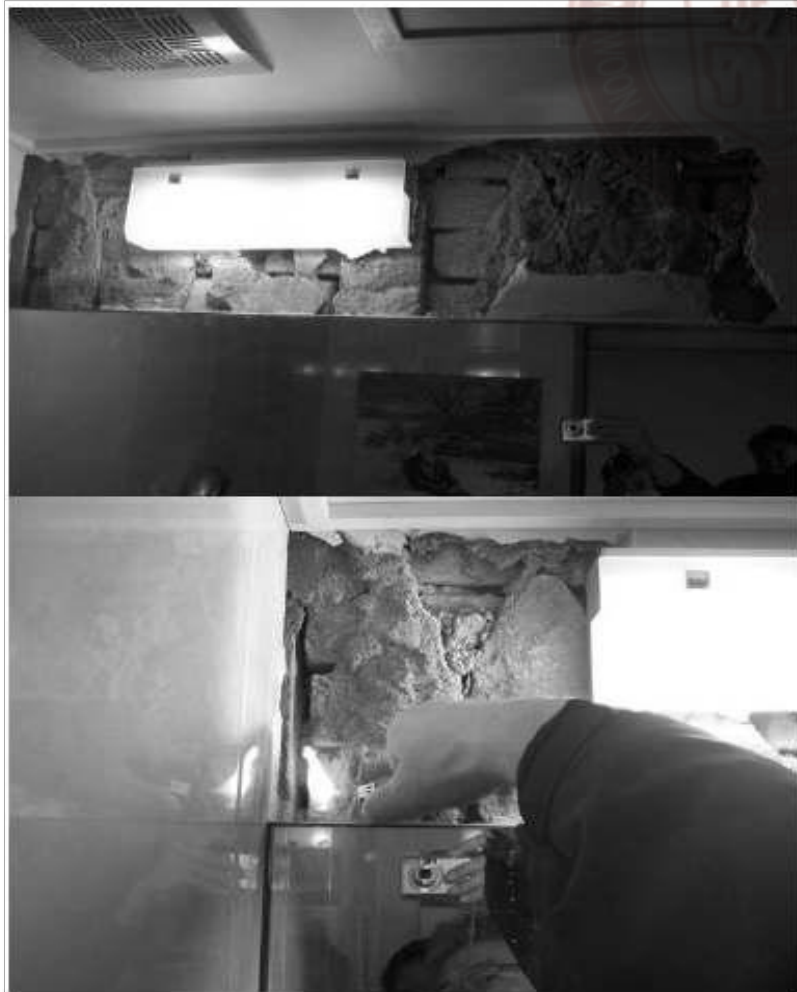
<사진 3-15> 조적벽 줄눈작업 불량, 외기 유입

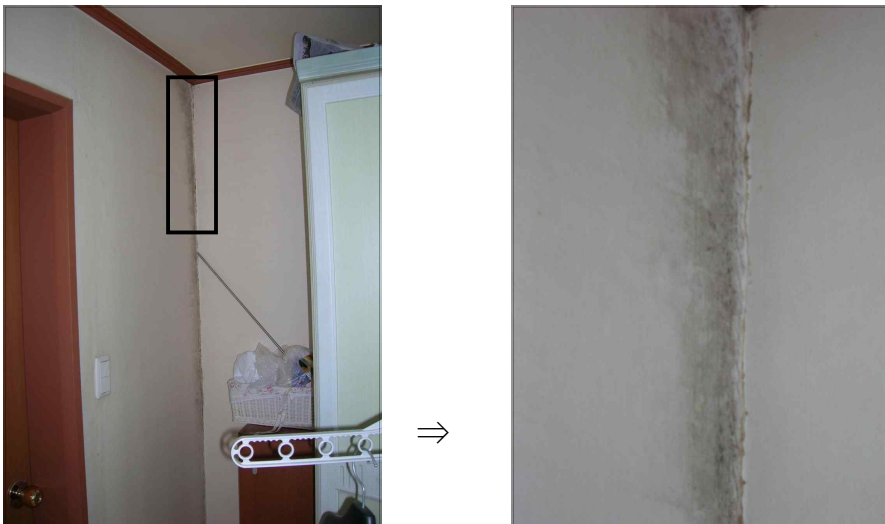
<사진 3-16> 204동 1901호 안방 코너 곰팡이 발생

벽지 제거 후 단열몰탈 폭 450mm, 두께 10mm 재시공하여 결로 발생을 방지한다.

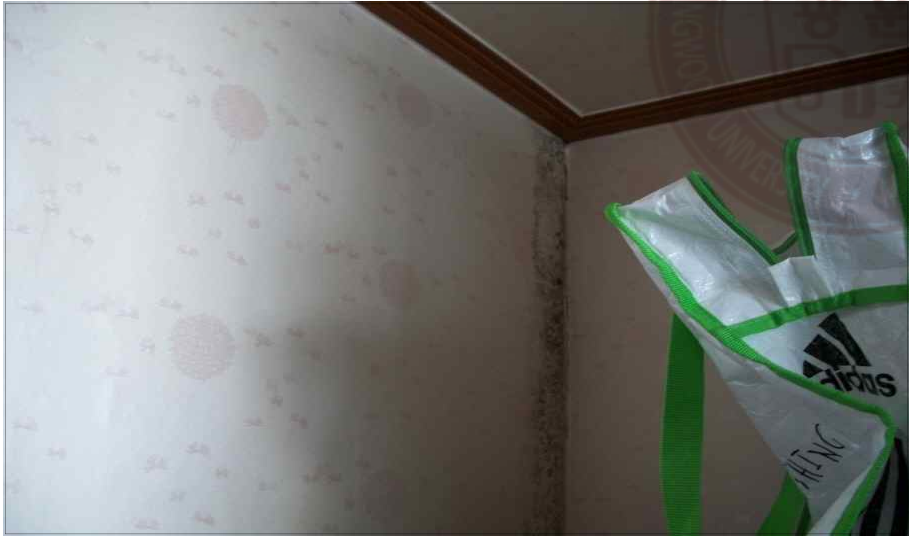
<사진 3-17> 204동 1801호 안방 코너 곰팡이 발생

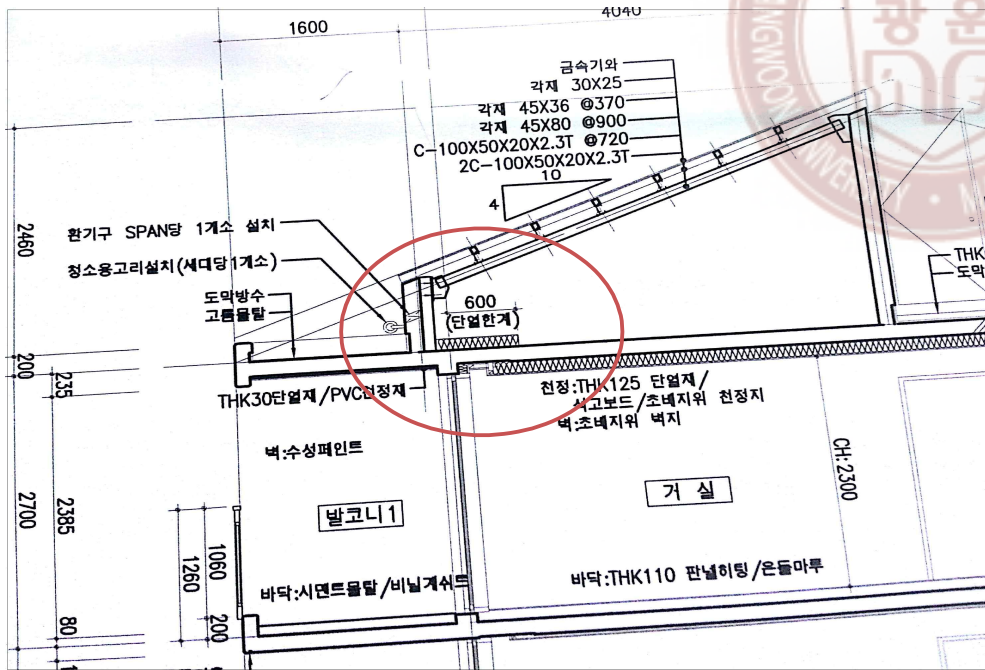
최상층세대의 안방 커튼박스 부분에 곰팡이가 발생되어 준공도면의 단면상세도와 현장조사하여 비교한 결과, 박공지붕 하부의 단열재 폭이 400mm로 확인되어, 단열재 폭 200mm 부족시공으로 인한 부실시공으로 발생한 결로 곰팡이로 확인되었다.

<그림 3-13> 최상층 단열재 설치 단면도

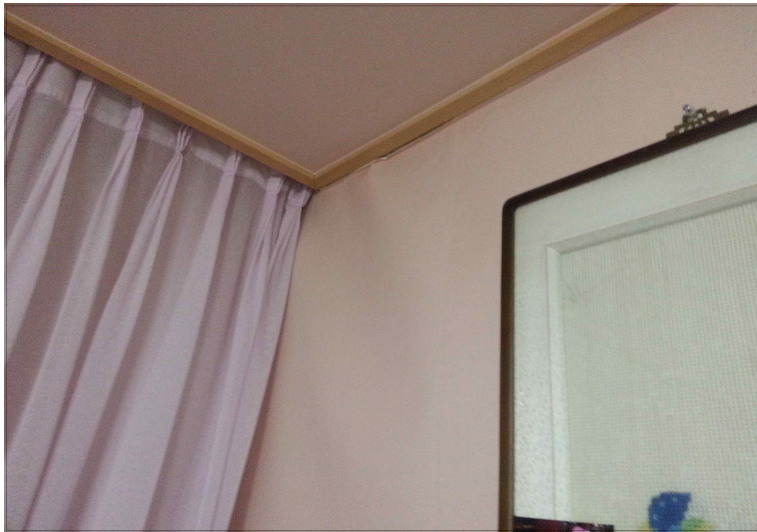
<사진 3-20> 202동 1204호 최상층세대 안방 커튼박스 곰팡이

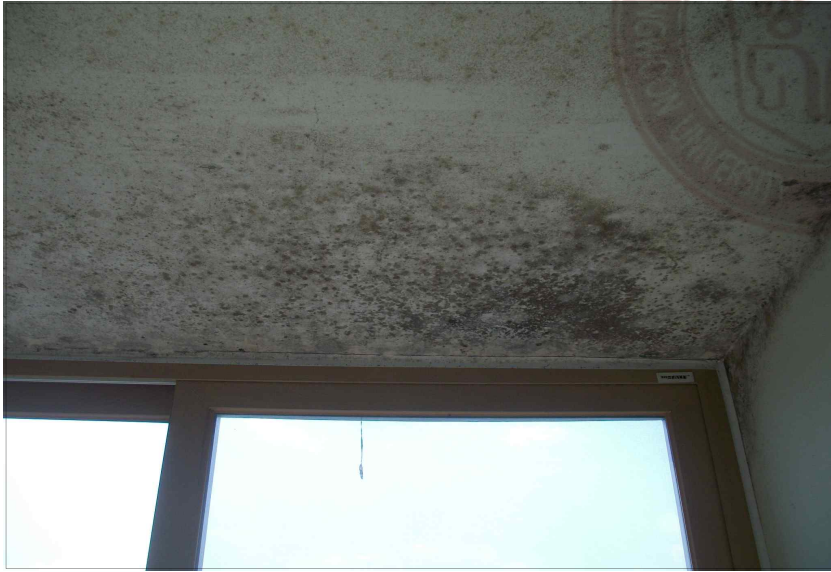
주상복합아파트로써 도로사선제한선으로 인해 후퇴한 16,17,18,19층 세대 전체 발코니 천장에 곰팡이가 심하게 발생하여 입주민들의 환경 및 위생상 위해요인이 될 수 있는 하자가 발생되었다.

시공사에서 세대발코니 외부창호를 설치하면 발코니가 내부공간이 되어 천정 및 벽체에 단열재를 설치해야 하는 것을 기술적으로 아는 바, 시공사에서 발코니 벽과 천정에 단열재를 설치하지 않아 결로로 인한 곰팡이가 심하게 발생된 사례이다. 따라서 발코니 내부 단열재는 시공사에서 재시공하여야 한다.

<사진 3-22> 1609호 거실 발코니 천장 곰팡이 발생

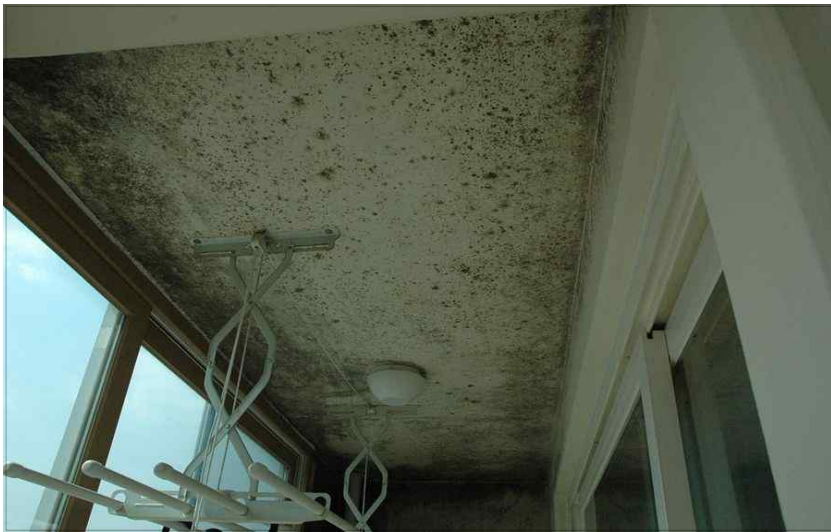
<사진 3-23> 1701호 거실 발코니 천장 곰팡이 발생

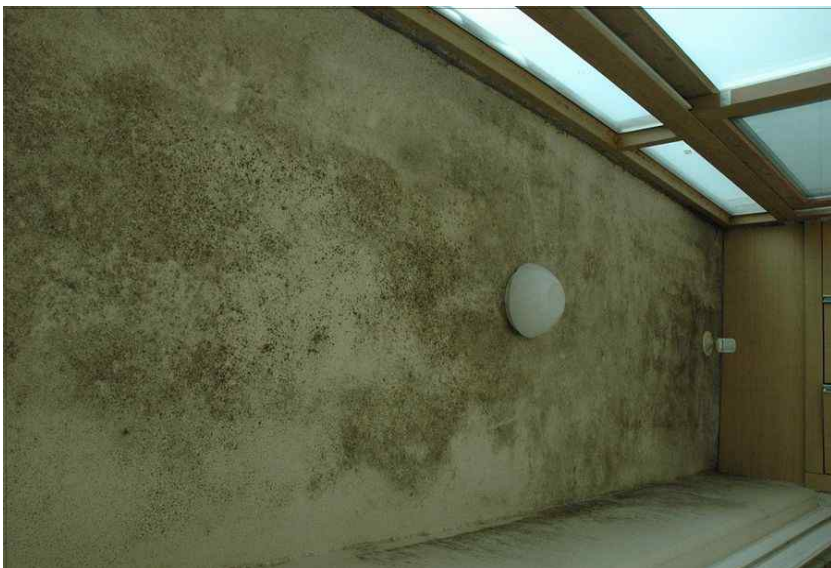
<사진 3-25> 1905호 거실 발코니 천장 곰팡이 발생

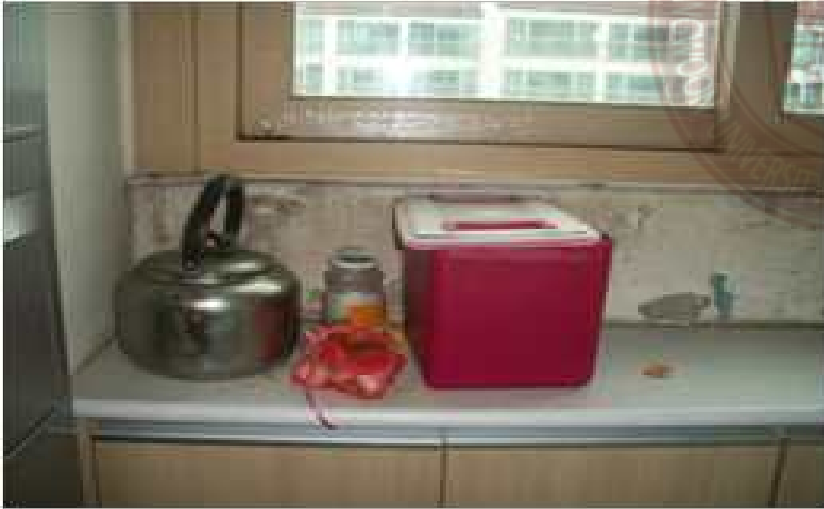
<사진 3-26> 발코니 벽체 곰팡이 발생

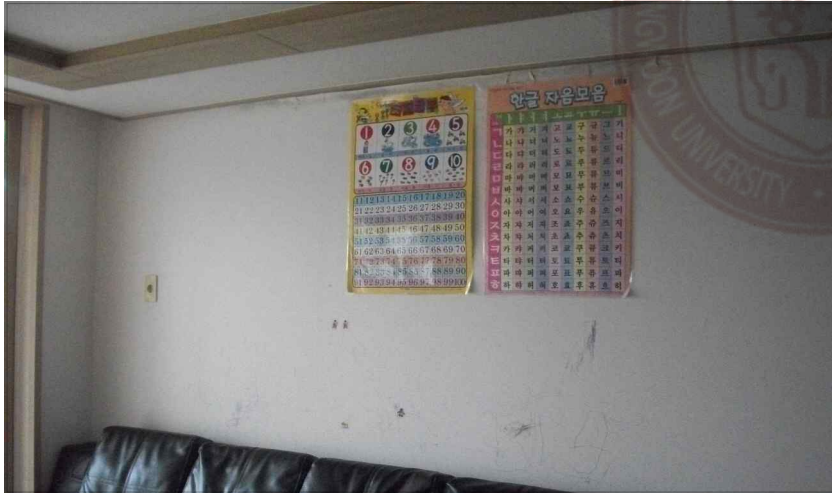
2. 아기를 키우는 가정은 대부분 겨울철에 가습기를 사용하고, 빨래 등을 실내에서 건조하여 실내의 수증기량을 높여 거실 내벽에 곰팡이가 발생한 사례이다.

<사진 3-28> 생활 사용상 발생한 곰팡이-아기집

3. 생활 사용상 오류로 인한 결로 방지대책은 음식을 조리할 때 주방 후드를 수증기가 완전히 흡출될 때까지 가동하고, 곁들여 욕실의 환풍기도 가동하여 전체 환기가 될 수 있도록 한다. 특히 요즘 공동주택에 많이 설치되는 강제환기시스템(ERV)을 항상 가동하여 실내의 온·습도를 조절하여 결로를 방지하며, 실내 공기질을 높여 위생환경을 높여야 할 것이다.
