共同住宅 結露 瑕疵의 改善方案

A Study on the Improvement Directions regarding
the Condensation Defects of Apartment House

光云大學校 建設法務大學院

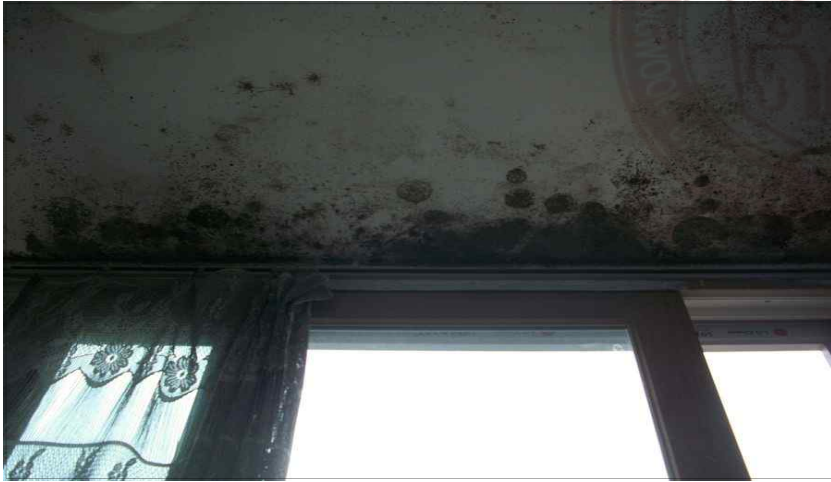
<사진 3-24> 1822호 거실 발코니 천장 곰팡이 발생

발코니 천정은 상부층의 테라스 바닥으로 최상층 바닥과 동일조건 이므로 최상층 단열재와 동일한 규격을 시공하여야 하며, 곰팡이 청 소 후 110mm 단열재+석고보드+수성페인트로, 벽체는 단열물탈 두께 15mm로 재시공하여 발코니 외부창 설치로 인해 내부공간이 된 발코니

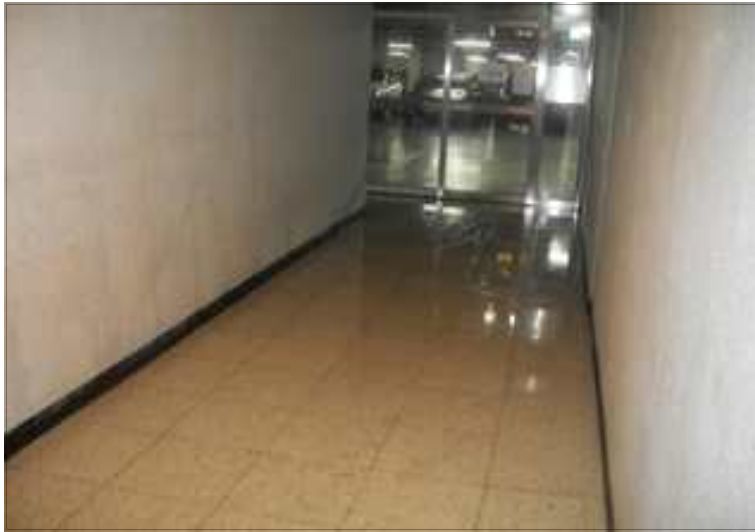
준공 후 2년 된 아파트로 여름 우기시 지하주차장에서 세대와 연결된 엘리베이터 진입로의 벽과 바닥에 결로수로 인해 입주민의 전도 등 안전상 위험이 있다.

<사진 3-29> 지하주차장 세대진입로 바닥, 벽 결로발생

1. 지하주차장 바닥은 대부분 에폭시 도장을 하는데 이는 조습기능이 전혀 없어 지하수로 인해 여름철 냉각되는 바닥에 결로를 유발하므로, 조습기능 있는 하드너 마감을 권장한다. 하드너 마감을 하면 망상균열이 발생하는데 이는 습기를 어느 정도 머금은 조습기능을 한다.
2. 엘리베이터 홀 마감은 석재보다는 조습기능을 하는 노출콘크리트를 권장하며, 출입도어 상·하부에 통기구를 설치하여 지하주차장의 자동차 배기열이 엘리베이터 홀 벽체와 바닥의 온도를 상승시키도록 조치하여 여름철 결로를 예방한다.
3. 지하주차장의 세대내 진입로와 엘리베이터 홀, 비상계단 하부의 여름철 결로는 준공 후 3년 정도 지나면 많이 감소하는 바, 조습기능이 있는 마감재를 설계에 반영하면 준공 후부터 결로를 예방할 수 있을 것으로 본다.
4. 외국 사례로 중동국가의 모스크 지하 대피시설 외벽에 1979년 당시 영국에서 생산한 코팩¹³⁾이라는 지하옹벽 보호보드를 시트방수 시공 후에 설치한 결과 누수나 결로가 지하공간에 발생하지 않았다. 중동국가에서 지하 옹벽 방수는 외방수 공법으로 시트방수(Sheet waterproof)를 주로

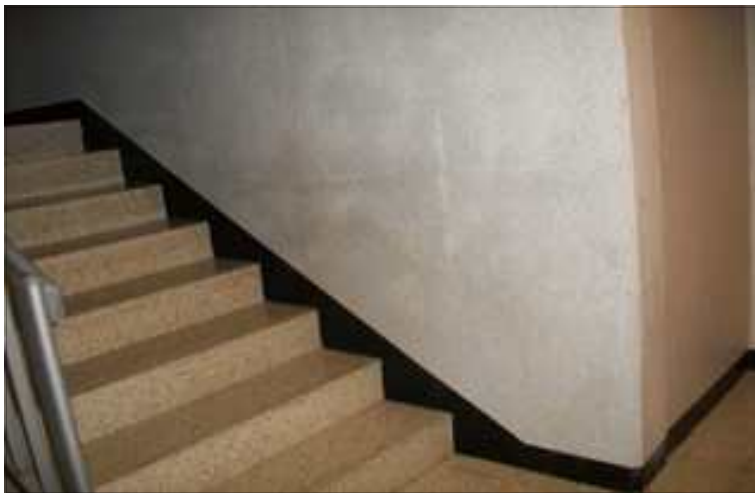
<사진 3-30> 지하주차장 엘리베이터 전실, 비상계단 바닥, 벽 결로발생

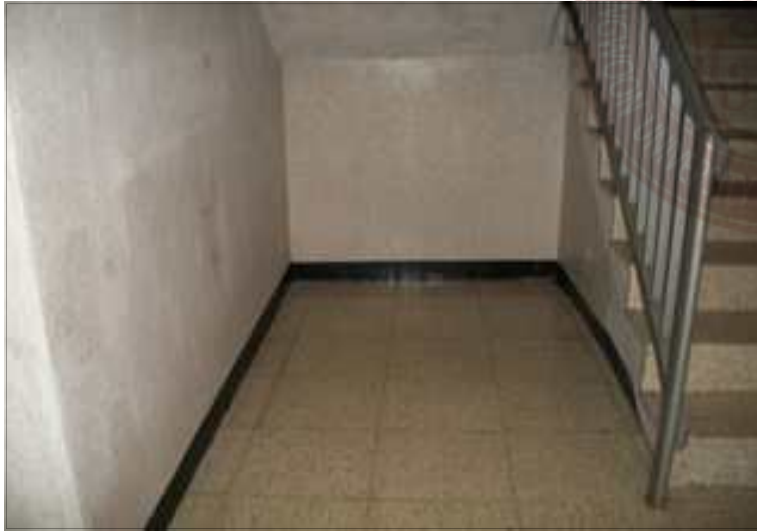
<사진 3-31> 지하주차장 비상계단 바닥, 벽 결로발생

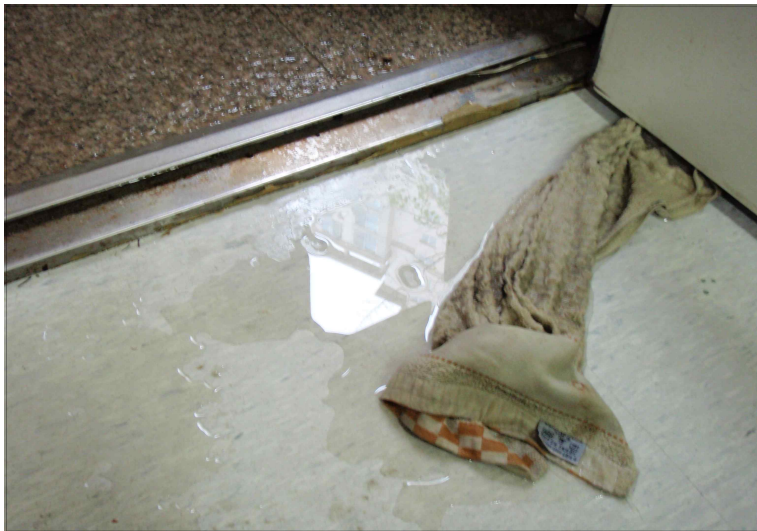
<사진 3-32> 지하주차장 엘리베이터 전실 결로수

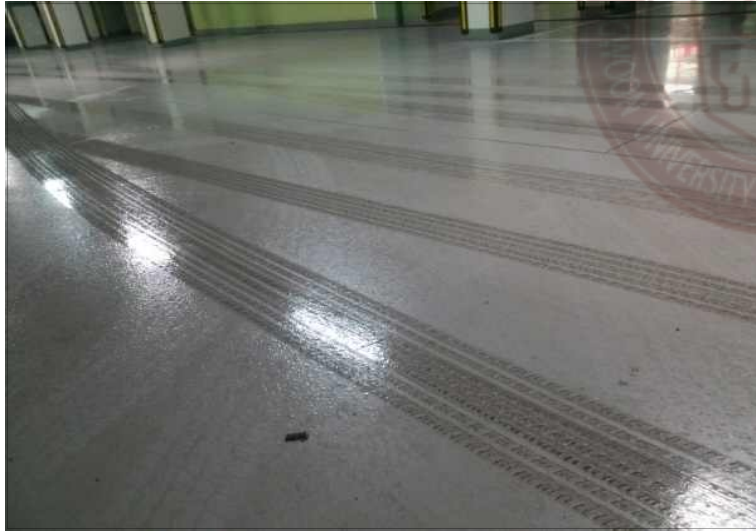
<사진 3-33> 지하주차장 바닥 결로 발생

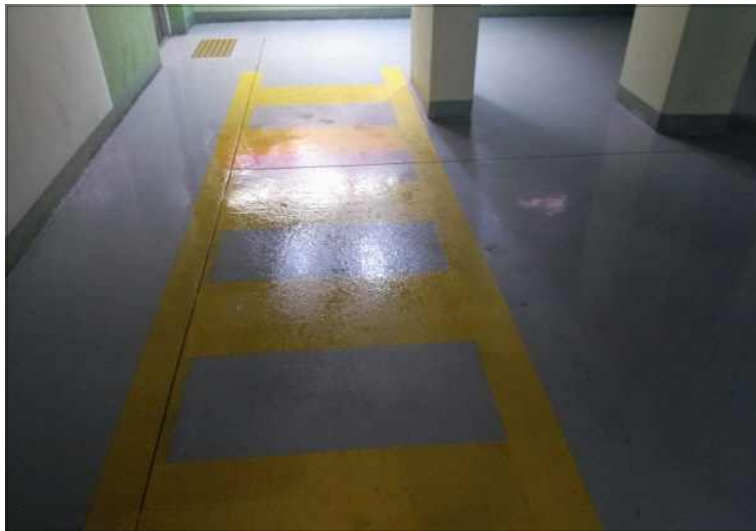
<사진 3-34> 지하주차장 바닥 세대진입로 결로 발생

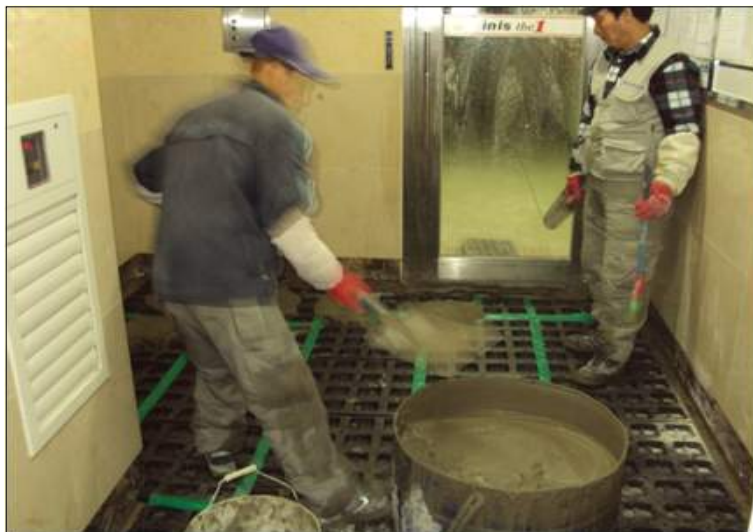
<사진 3-35> 지하 엘리베이터 홀 바닥 배수판 설치

- ① 지하주차장 주변이 습지이면서 지하수위가 높은 곳은 바닥 및 벽체에 방습판을 설치하여 결로수가 발생하더라도 배수로로 배수될 수 있도록 하며,
- ② 지하주차장이 건조한 곳에 위치해 있으면 바닥과 벽체에 조습성이 있는 노출콘크리트로 마감함이 어느 정도 결로를 저감할 수 있는 방안이다.
- ③ 아래의 사진은 엘리베이터홀 바닥의 결로수가 심하여 바닥에 배수판을 설치하는 것으로 그 위에 다시 화강석을 설치하여 결로방지 효과가 거의 없었다.
