建築物의 構造安全性 鑑定の
最適化方案에 관한 研究

A Study on Optimal Methods of Court
Appraisals in the Structural Safety for
Construction Works

光云大學校 建設法務大學院

建設法務私法專攻

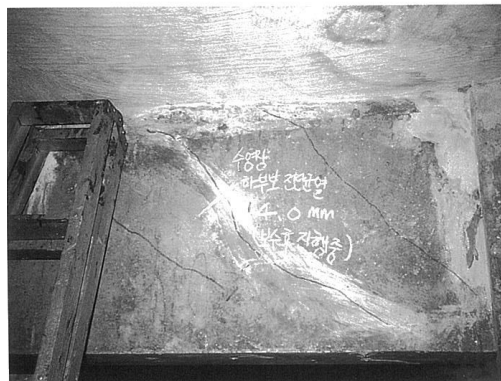
[사진 2.1] 보의 전단 균열

① 보의 단부에서 측면의 사선방향 균열이 있는지 확인하고 기록한다.(전단균열)

② 보의 중앙부에서는 하부의 균열이 있는지 확인하고 폭과 균열의 간격을 기록한다.(휨 균열)

③ 하부 또는 측면에 전단보강근이 노출되었는지 관찰한다.

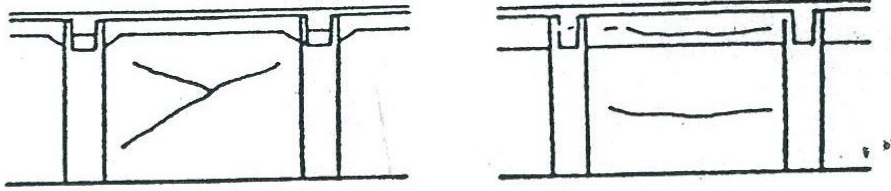
[그림 2.21] 시공상 발생한 균열

COLD JOINT

골재분리 현상

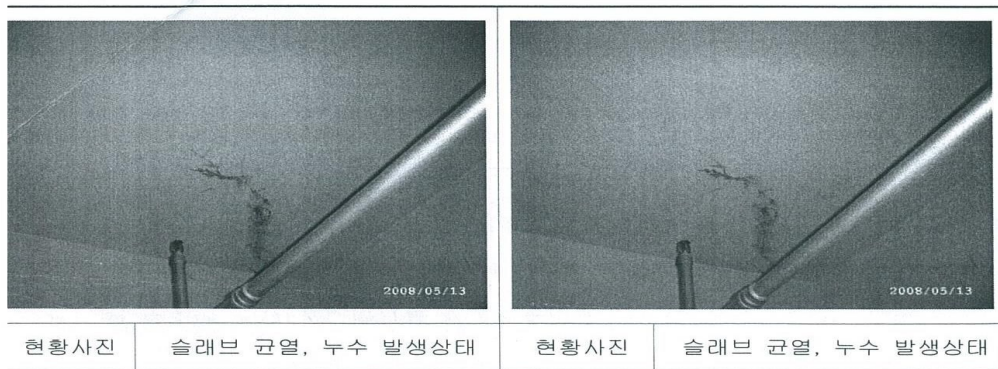
다. 현황사진(사용승인도면, 시방서등)

가. 공용부분의 슬래브 및 보 부위에 대한 현장조사 결과 시설물 전면에 걸쳐 균열 등의 외관손상 현상이 발생되어 시설물의 사용성 및 내구성을 저해하고 있는 것으로 조사되었다.

설계도서 중 사용승인도면 S-104~112 슬래브 및 보 부위에서 발생되어진 균열 등의 외관손상 현상에 대하여 현장조사를 실시하였다.

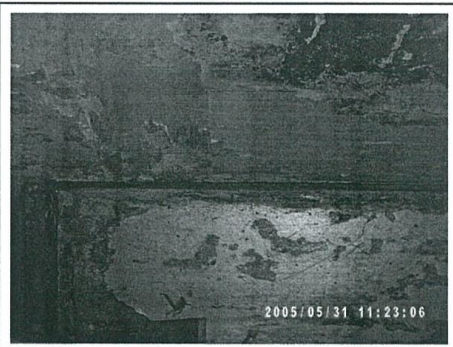
12	1층 좌,배면 벽체
균열 상태

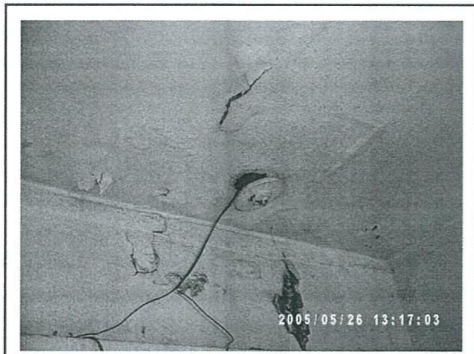
7 | 1층 계단실 상부슬래브
Con'c 박리, 철근노출, 부식 상태

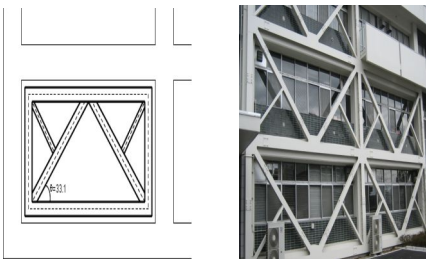
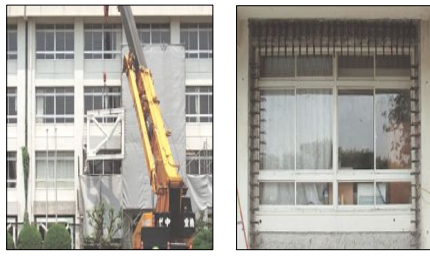
구분	철골 브레이스 공법 사용재료 : 구조용 강재	제진댐퍼-토글시스템을 이용한 제진댐퍼 사용재료 : 골조프레임과 제진댐퍼
공법개요	철골브레이스를 이용한 내진보강은 철골프레임의 기본 틀에 브레이싱을 연결한 구조로서 수직하중은 골조가 부담하고 수평하중은 철골브레이싱이 부담하게 됨으로서 전체 골조량을 감소시킨 내진보강기술이다.	건축물의 기둥과 기둥 사이에 프레임을 갖는 제진댐퍼를 설치하여 구조물의 강성증가 및 제진댐퍼의 지진에너지 흡수를 기대하여, 내진성이 취약한 건축구조물을 보강하는 내진보강방법
보강재료

<ul style="list-style-type: none"> ▷품명: 제진장치 ▷보강방법: 프레임 ▷감쇠율: 20%~30% ▷설치개수: 해석에 의함 ▷설치위치: 해석에 의함
시공도
