共同住宅 結露 瑕疵의 改善方案

A Study on the Improvement Directions regarding
the Condensation Defects of Apartment House

光云大學校 建設法務大學院

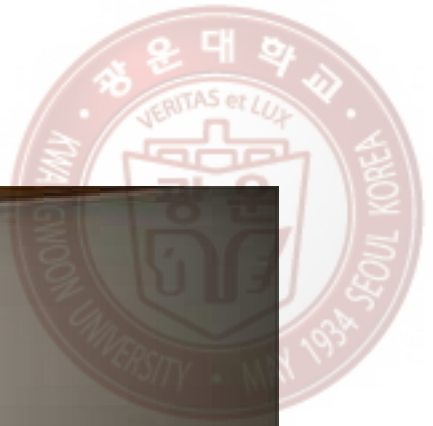
<사진 3-8> [01동 602호 구조 접합부 파우더실 벽체 곰팡이 발생
[102동 2호라인 구조 접합부 파우더실 벽면 곰팡이 사례]

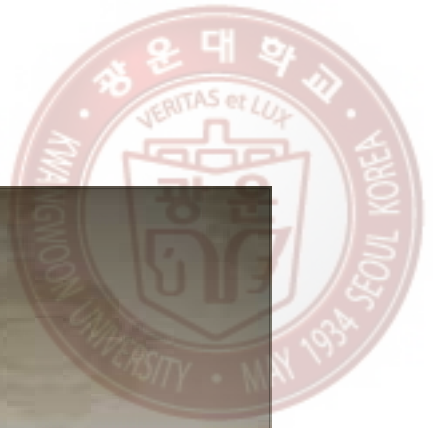
<사진 3-10> 102동 1402호 파우더실 벽체 곰팡이 발생

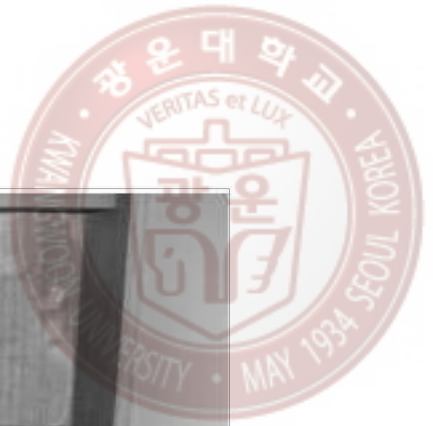
<사진 3-13> 욕실장 내부까지 결로 현상 확대

상기 욕실의 AD(Air Duct) · PD(Pipe Duct)부분 타일을 일부 철거하고 확인한 결과, 단열재가 설치되어 있지 않았고, 조적벽의 줄눈이 채워지지 않아 외부공기가 직접 유입되는 것을 확인하였다.

- ① 상기 ①항의 욕실 AD(Air Duct) · PD(Pipe Duct)부분 타일을 모두 철거하고 미장 후 단열재를 설치하여, AD를 통해 타세대의 담배냄새나 악취가 전달되지 않도록 재시공하여 결로 발생을 방지하여야 한다. 결로방지를 하여야 될 것으로 사료된다.
- ② 상기 ②항의 측벽의 AD(Air Duct) · PD(Pipe Duct)부분은 아래의 상세도와 같이 측벽과 동일한 단열재는 물론 조적벽과의 접합부에 열교방지를 위해 10mm 단열재를 설계당시부터 반영하여 결로발생을 방지하여야 한다.

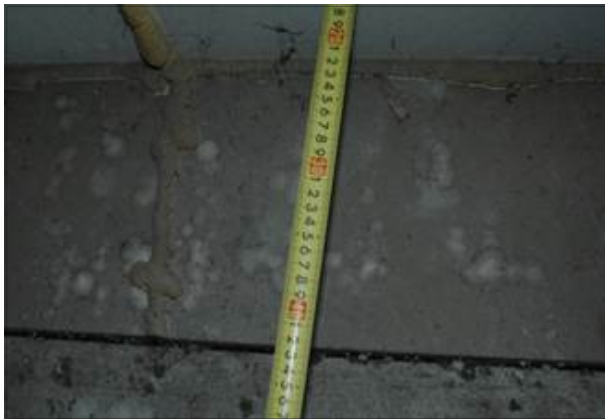
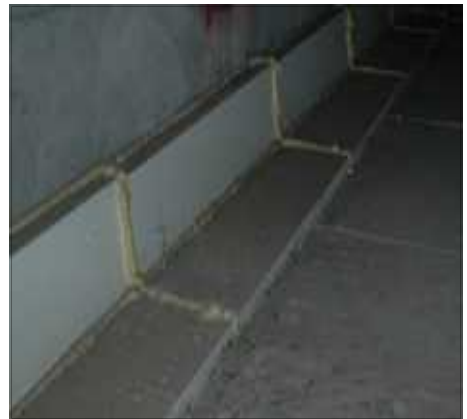
최상층세대의 안방 커튼박스 부분에 곰팡이가 발생되어 준공도면의 단면상세도와 현장조사하여 비교한 결과, 박공지붕 하부의 단열재 폭이 400mm로 확인되어, 단열재 폭 200mm 부족시공으로 인한 부실시공으로 발생한 결로 곰팡이로 확인되었다.

<사진 3-18> 박공지붕 하부 단열재 W=400 설치현황

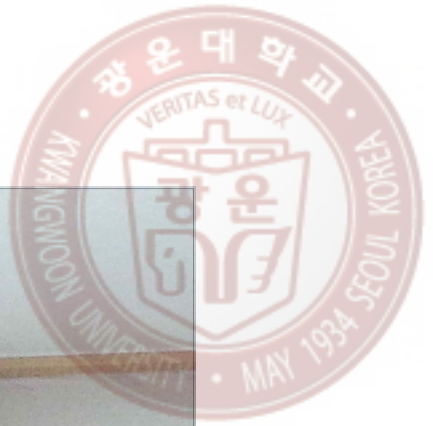
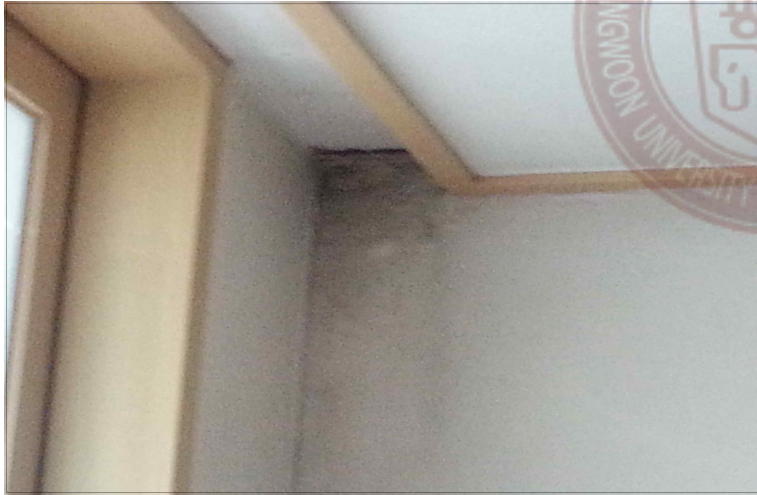
<사진 3-19> 203동 1004호 최상층세대 안방 커튼박스 곰팡이

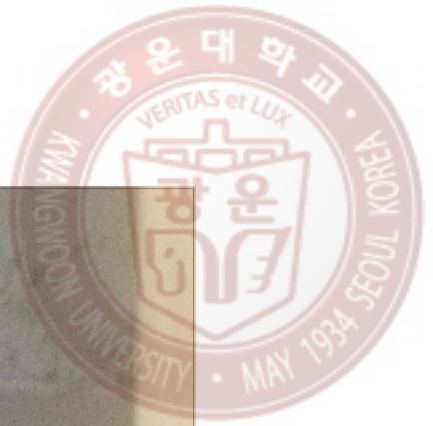
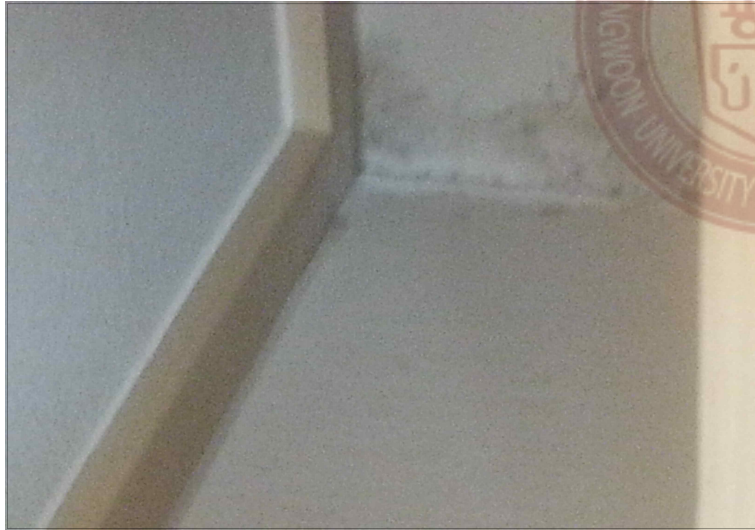
<사진 3-21> 202동 1203호 최상층세대 안방 커튼박스 곰팡이

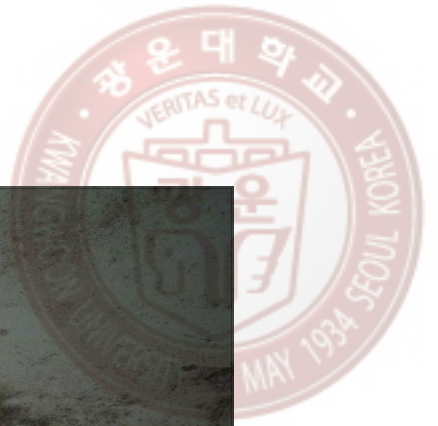
<사진 3-22> 1609호 거실 발코니 천장 곰팡이 발생

발코니 천정은 상부층의 테라스 바닥으로 최상층 바닥과 동일조건 이므로 최상층 단열재와 동일한 규격을 시공하여야 하며, 곰팡이 청 소 후 110mm 단열재+석고보드+수성페인트로, 벽체는 단열물탈 두께 15mm로 재시공하여 발코니 외부창 설치로 인해 내부공간이 된 발코니

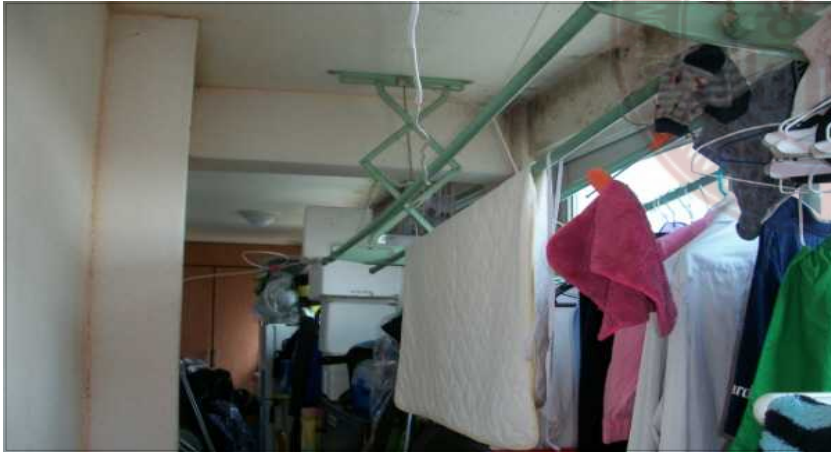
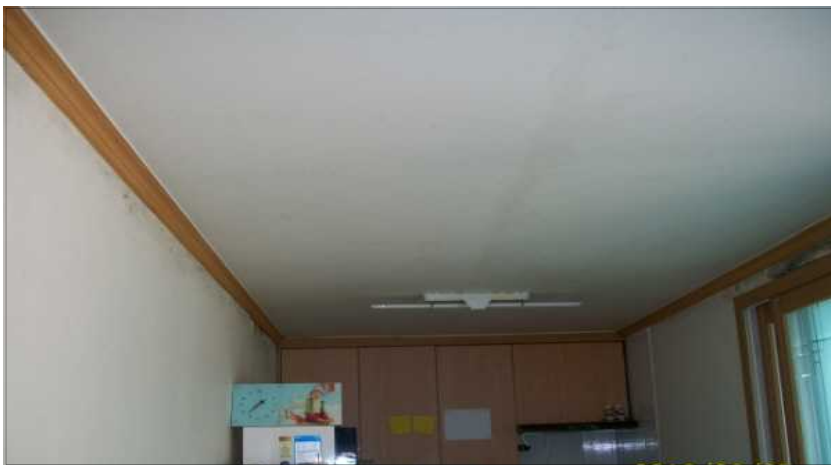
1. 공동주택의 일반적인 평면구조가 주방과 거실 사이에 칸막이 없이 열린 공간으로 이루어져 있어, 주방에서 음식 끓이는 수증기가 주방의 국부 후드를 통해 외부로 배출되기는 해도 일부 내부에 남아 있어, 실내의 수증기량을 높여 주방 및 거실의 벽면에 불규칙하게 곰팡이가 발생된 사례이다.

<사진 3-27> 생활 사용상 발생한 곰팡이

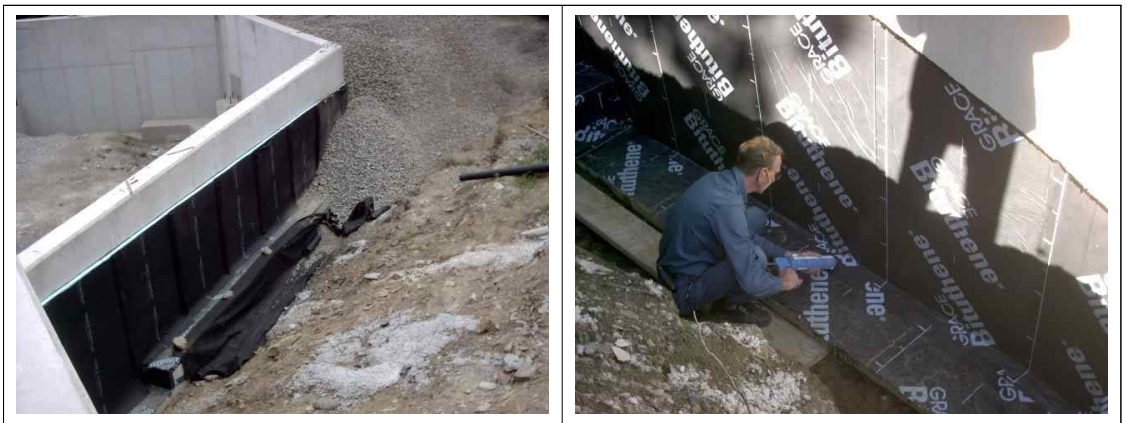
<사진 3-36> Protection board 시공사례

채택하였다. 이 경우 되메우기 공사 때 방수시트의 손상을 방지하기 위해 방수시트 표면에 보호보드를 설치한 후 되메우기를 한다. 보호보드의 기능은 되메우기 공사 때 방수층을 보호하는 역할 뿐만 아니라, 보호보드를 열 관류율이 낮은 재료로 제작할 경우 건물에 발생할 수 있는 결로 방지까지도 기대할 수 있다. 아래의 사진은 코팩과 유사한 보호보드를 외벽 시트방수 위에 시공하는 사진이다.¹⁴⁾

중동의 사례와 같이 장기적으로 우리나라도 여름철 지하층의 결로를 방지하기 위해서 코팩과 같은 지하 외벽방수 보호보드를 사용하여 지하 벽체의 표면온도 저하를 방지하여 지하공기의 노점온도 이상으로 유지하여 결로 발생을 방지함을 권장한다.
